Kjettingbrudd i høyfast kjetting

Marine operasjoner i praksis,
Kristiansand 17. April 2024

IKM Mooring Services

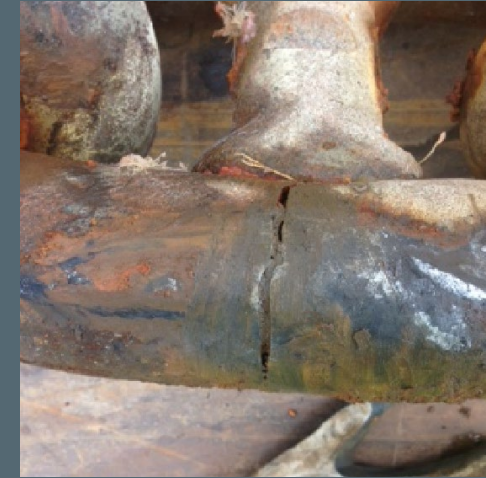
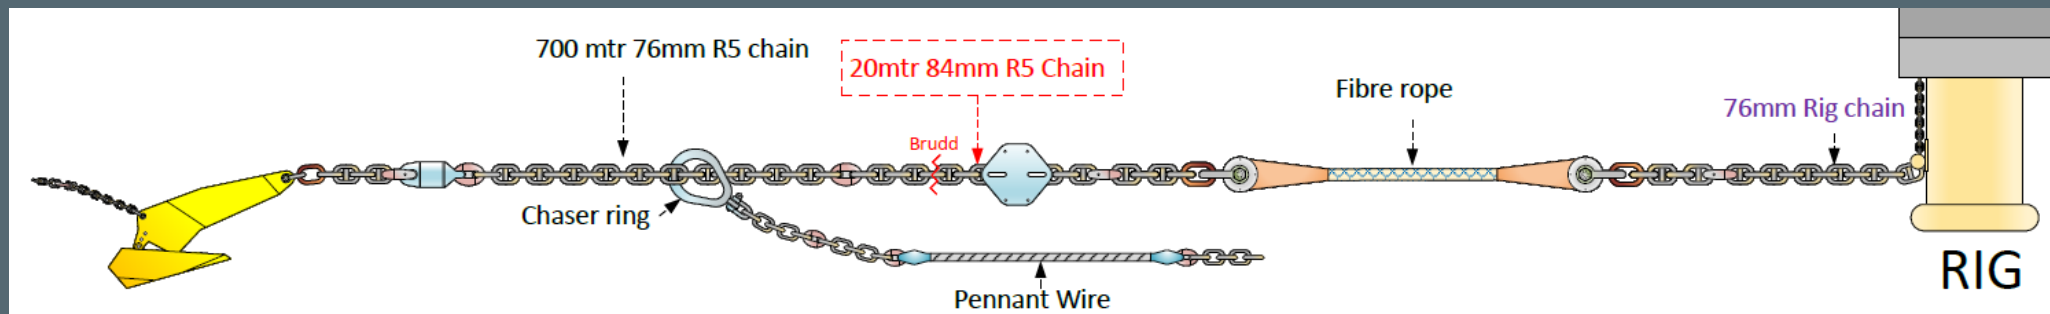
20mtr segment, 2015

- 84mm R5 produsert 2014
- Ny og ubrukt ved mobilisering
- Brukt sammen med chaserstopper, men isolert i fra rigg
- Sprekk ved sveis ble oppdaget under avankring på dag 80
- Løkken ble sendt til undersøkelse hos leverandør og vi mistet eierskap til data pga konkurs hos Ramnes

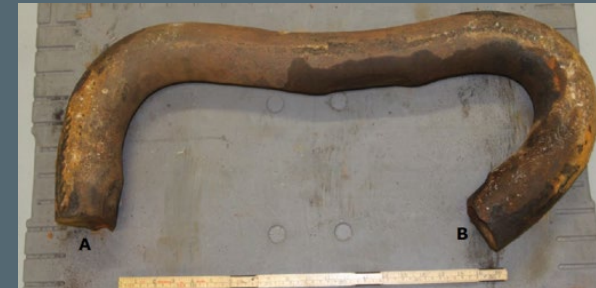
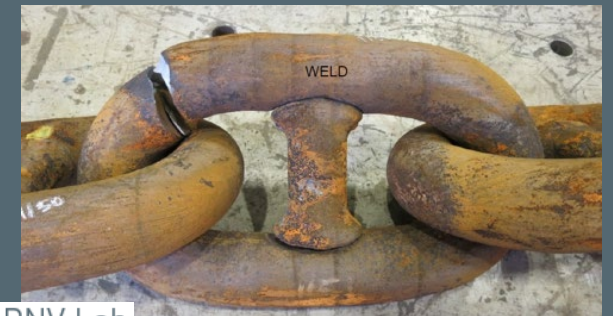
250mtr, 2020

- 84mm R5 Produsert 2013
- Kun 900 dager i bruk
- Gikk til brudd på langside ved sveis etter 111 dager på lokasjon
- DNV undersøkelser indikerer hydrogendrevet sprekkvekst

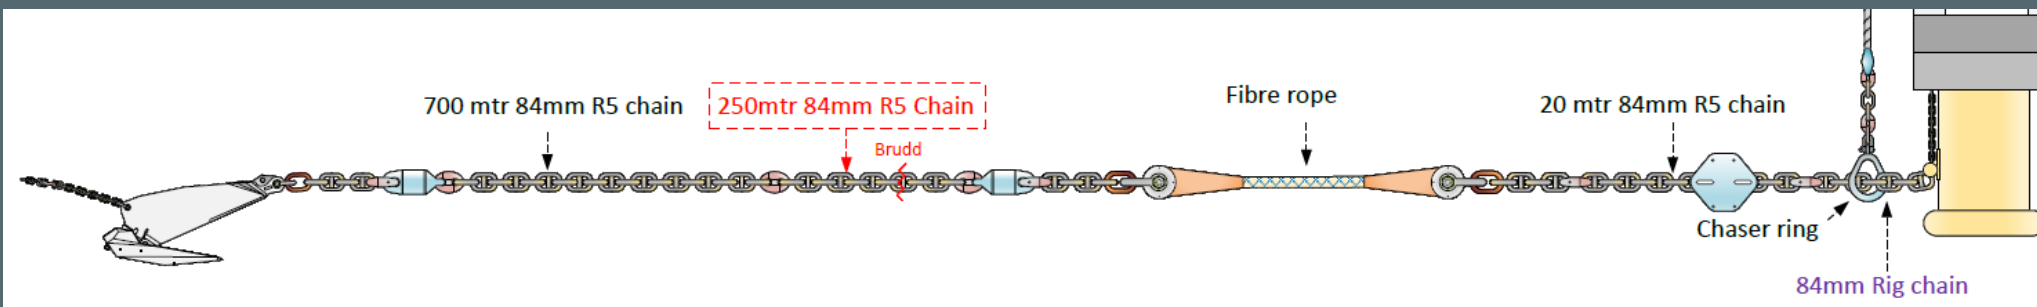
DNV Lab

Ved utmattingsprøving hos DNV fikk man vanlig brudd

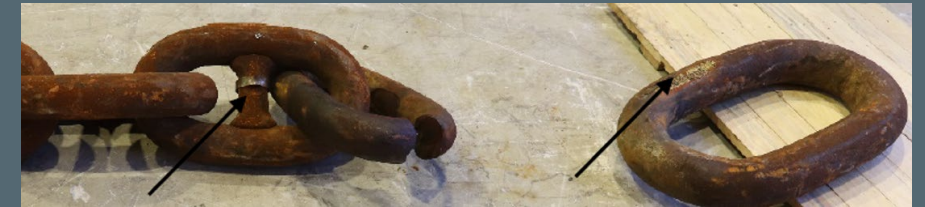
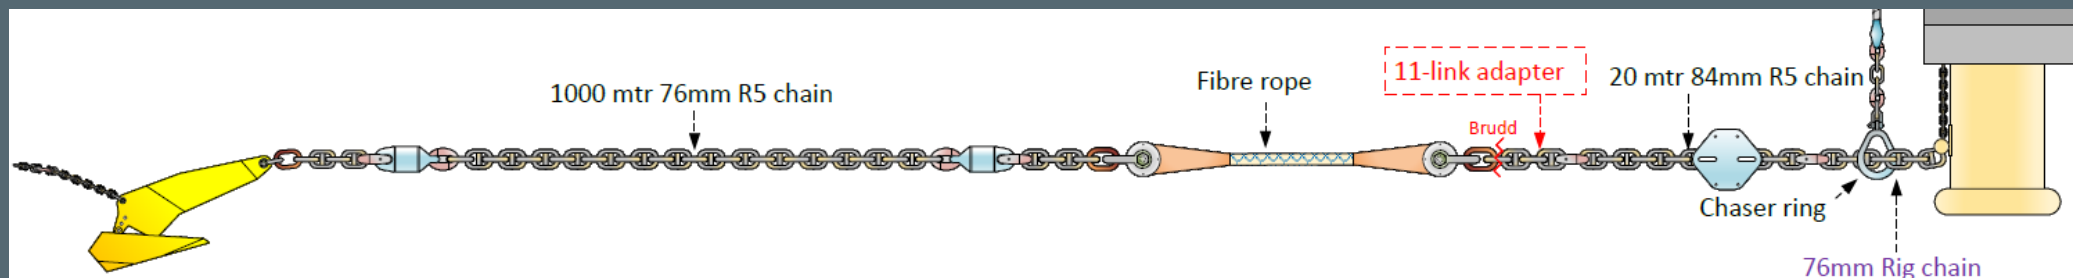
11-link Adapter, 2022

- 84mm R5 Produsert 2013
- Kom rett fra inspeksjon og gikk i brudd etter ca 70 dager
- Bruddløkken var ettersett ved inspeksjon
- DNV undersøkelser indikerer hydrogendrevet sprekkvekst
- Dårlig design(trang løkke) kan ha vært en faktor for sprekking

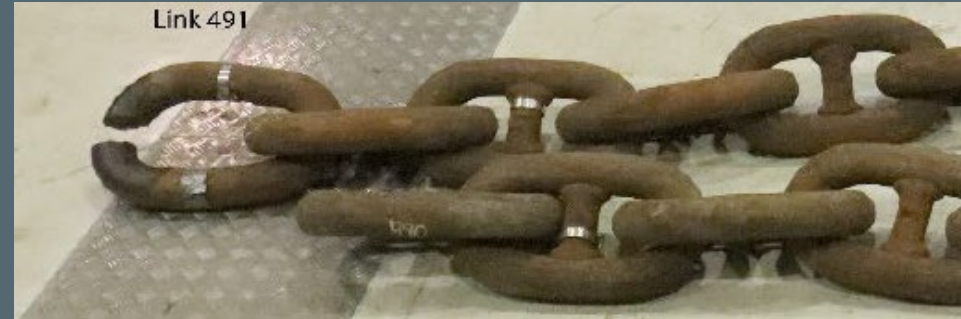
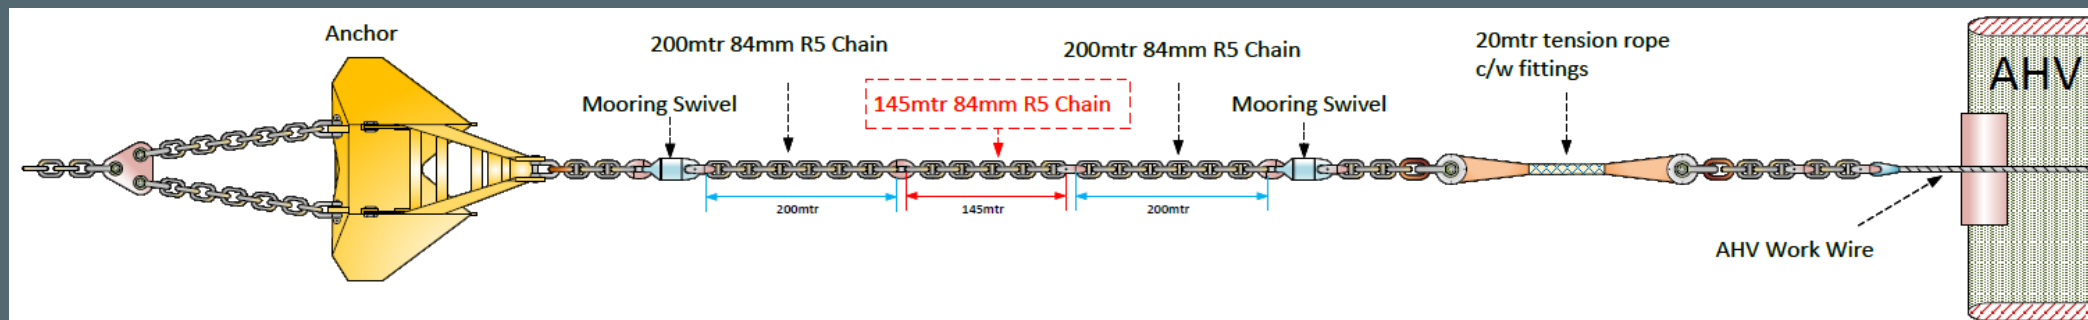
145mtr, 2023

- 84mm R5 Produsert 2013
- Kommer fra 250mtr som ble reparert (tatt bort løkke) ved inspeksjon i 2020
- Gikk til brudd ved ankerinstallasjon nært 330Tonn
- Bruddløkken var ikke ettersett med MT ved inspeksjon, kun sveiseområdet på denne
