# Økt aktivitet og trygge operasjoner

# Operasjon = Trommelbytte med bruk av Stacker

# Hendelse med høyt skadepotensiale

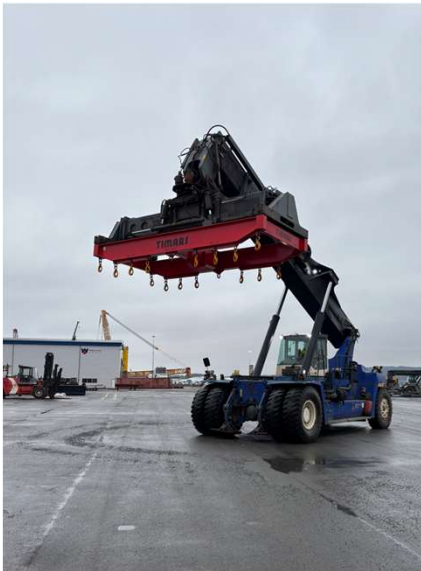
Vekt på ramme ; Ca 1,8 tonn  
Totalvekt (med utstyr) ; Ca 1,9 Tonn  
Fallhøyde : Ca 4.36 meter

Rød løfteramme løsnet og falt ned.  
Rammen løsnet fra Reachstacker  
2 personer stod nær trommelen  
(en på hver side)  
2 personer sto lengre unna

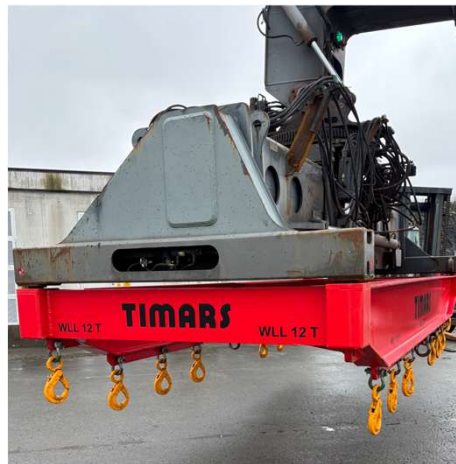
Kombinasjon av feil teknisk  
funksjon på stacker og feil ved  
utførelse av løftet

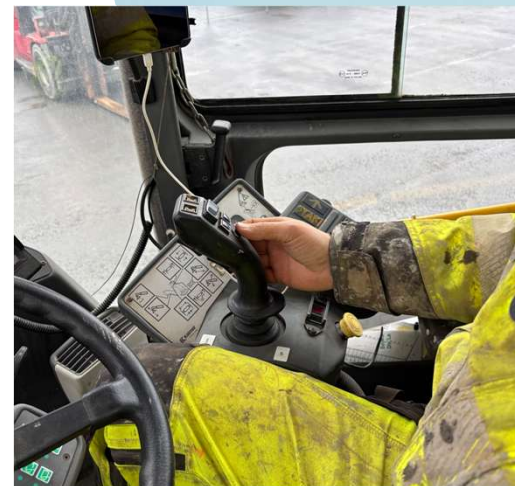
Ingen skader på personell – men mindre skade på utstyr ;

- Løfterammen skadet
- Kjettinger og løfteutstyr
- Støttelabb på spoleapparat
- Kabel til fjernkontroll ble kuttet

- ▶ Auto-funksjon på Stackere koblet vekk
- ▶ Løfteutstyr tatt ut av bruk og kontroll utført
- ▶ Sakkyndig kontroll gjennomført av 3.part
- ▶ Gjennomgang og revisjon av prosedyrer for trommelbytte utført
- ▶ Gjennomgang og bevisstgjøring av operatører utført
- ▶ Gjennomgang av hendelsen med ansatte og kunder
- ▶ Sikkerhetstiltak iverksatt for å sikre avstand ifm trommelbytte
